# Prüfbericht 2022 H

nach DIN 1076

Bauwerksname **Brücke Fischerweg über Fulda in Hann. Münden**  
Teilbauwerksname **Treppe Zugang von West**  
Kreis **Göttingen**  
Ort **Hann. Münden**  
Bauwerksrichtung **Fließrichtung von links na. rechts**  
Bauwerksart **Treppe**  
Tragfähigkeit **Geh- und Radweg nach DIN 1072**  
Baujahr **1979**

**Zustandsnote:3,6**

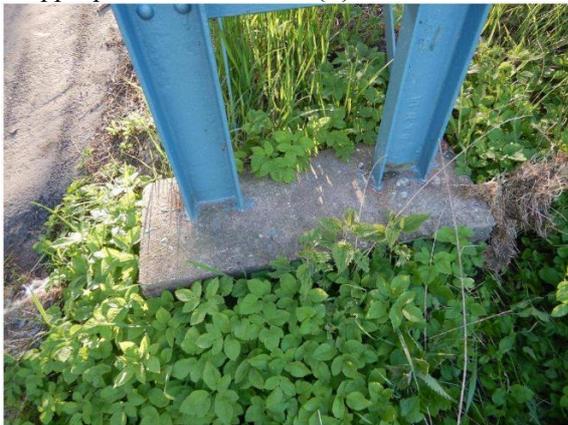
06\_H\_2022\_PROFILFÜßE\_BEGINNENDE KORROSION

[6] S=0, V=0, D=1 BSP-ID 999-99-99

Treppenlauf, Stahl / Metall, Beginnend, Angerostet, Instandsetzung nicht wirksam, Profilfüße des Treppenpfeilers, Maßnahme {4}

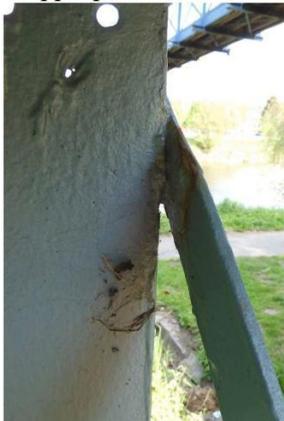
09\_2022\_H\_PROFILE\_BEGINNENDE KORROSION

[9] S=0, V=0, D=1 BSP-ID 999-99-99

Treppenlauf, Profile, Vereinzelt, Angerostet, Instandsetzung nicht wirksam, an den Anschlüssen der Diagonalen an die Stützen des Treppenpfeilers, Maßnahme {4}

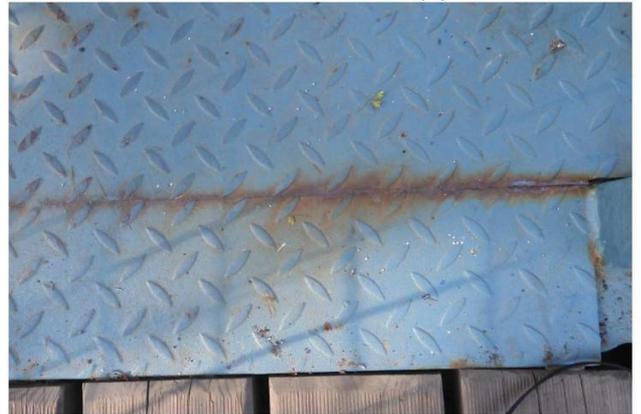
13\_2022\_H\_FUGE OBERSTE STUFE\_ROSTFAHNE UND LINKS 3 CM EINGERISSEN

[13] S=0, V=0, D=1 BSP-ID 999-99-99

Treppenstufe, Stahl / Metall, Durchgehend, Rostfahne, Anzahl: 1 Stück, Oben, , Maßnahme {4}

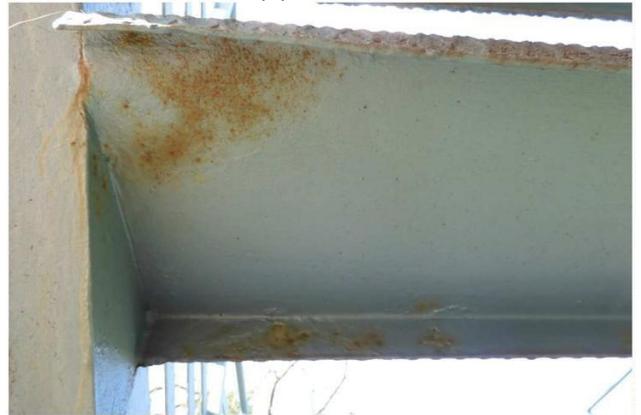
07\_H\_2022\_TREPPENSTUFE\_BEGINNENDE KORROSION

[7] S=0, V=0, D=1 BSP-ID 999-99-99

Treppenstufe, Mehrfach, Angerostet, Instandsetzung nicht wirksam, , Maßnahme {4}

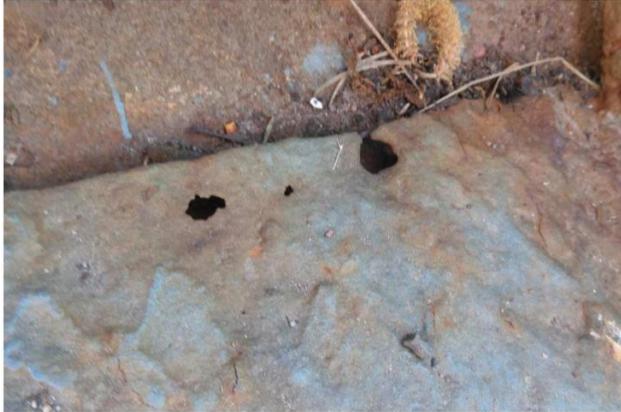
08\_2022\_H\_TREPPENSTUFE\_LOCHFRAßKORROSION

[8] S=1, V=1, D=1 EP BSP-ID 999-99-99  
Treppenstufe, Vereinzelt, Durchgerostet / Lochfraß,  
Anzahl: 4 Stelle(n), 3. und 4. Stufe von oben ,  
Maßnahme {5}

Bemerkung **Austausch Treppenstufen und Befestigung wackelnder Treppenstufen**

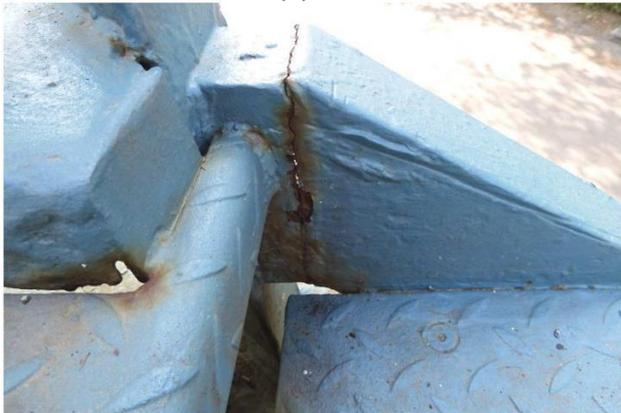
12\_2022\_H\_TREPPENWANGE\_ABGERISSEN

[12] S=3, V=2, D=3 EP BSP-ID 999-99-99  
Treppenwange, Eine Stelle, Abgerissen, Rechts, Oben,  
Schaden siehe Schadensskizze Ansicht Treppe West,  
rechts, oben, Maßnahme {6}

Der Mangel/Schaden beeinträchtigt die Standsicherheit des Bauteils und des Bauwerks.

Schadensbeseitigung kurzfristig erforderlich.

**jährliche Sonderprüfung erforderlich**

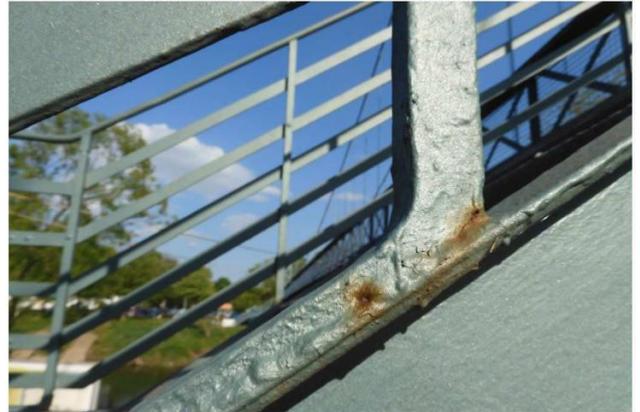
04\_2022\_H\_PFOSTENFUß\_EINSETZENDE KORROSION

[4] S=0, V=0, D=1 BSP-ID 234-04  
Treppengeländer, Pfostenfuß des Geländers,  
Korrosionsschutzbeschichtung auf Metall, Mehrfach,  
Angerostet, Rechts, Instandsetzung nicht wirksam, ,  
Maßnahme {4}
